Schäden an der Hermann-Gladenbeck-Brücke

A n t w o r t
auf die Schriftliche Anfrage Nr. 18 / 16492
vom 13. September 2018
über Schäden an der Hermann-Gladenbeck-Brücke

Zustandsbericht

Bauwerksname **Hermann-Gladenbeck-Brücke**
 Teilbauwerksname **Hermann-Gladenbeck-Brücke**
 Kreis **Für Berlin nicht vorhanden!**
 Ort **Treptow**
 Bauwerksrichtung **von Südwest (Neukölln) nach Nordost (Treptow)**
 Bauwerksart **Plattenbalkenbrücke, Trägerrostbrücke**
 Tragfähigkeit **60/30 nach DIN 1072**
 Baujahr Überbau **2004** Baujahr Unterbau **2004**

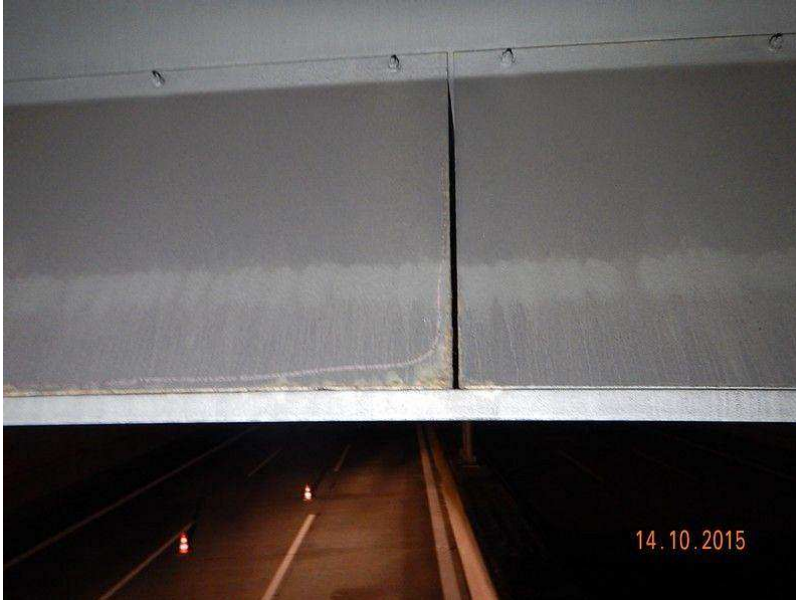
3546231_0_15H ABDECKBLECH KORROSION AN KANTEN

[47] . . . Blech, Durchgehend, Angerostet, Unterseite, am LT 2 und LT 3, Maßnahme {1}

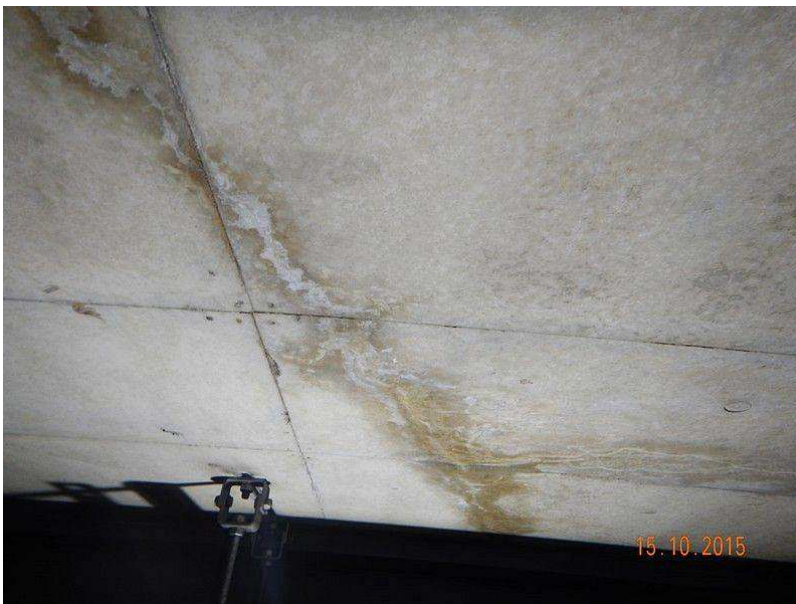
3546231_0_15H_RISS MIT AUSSINTERUNG

[27] Platte, Beton, Vereinzelt, Schrägriss mit Aussinterung, Anzahl: 2 Stelle(n), Widerlager hinten, Unterseite, Siehe Skizze 1, Zwischen dem 8-ten und 9-ten Längsträger von rechts, Maßnahme {2}

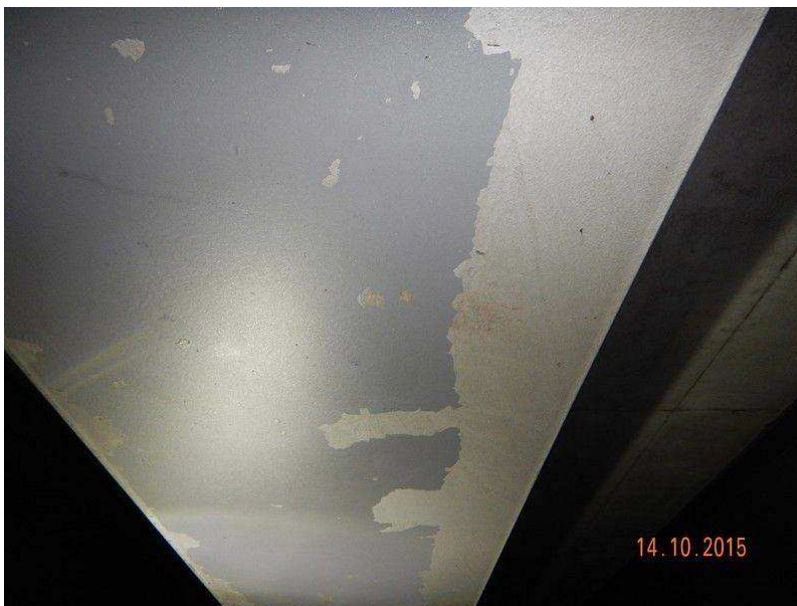
3546231_0_15H_DECKBESCHICHTUNG ABGEBLÄTTERT

- Anprallschaden an 12. LT hinten und 13. LT vorn, Maßnahme {1}
- [43] Längsträger, Korrosionsschutz, Deckbeschichtung, Stellenweise, Abgeblättert, Unterseite, Maßnahme {1} 0 0 1

Art der Leistung **Überbau Korrosionsschutz Ausbesserung (m² Instandsetzungsfläche -F-)**
Menge **50**
Dauer der Maßnahme **1 Tag**
Dringlichkeit **Mittelfristig**
Maßnahmenfixierung **Keine Maßnahme festgelegt**
Projektbezeichnung
Bemerkung

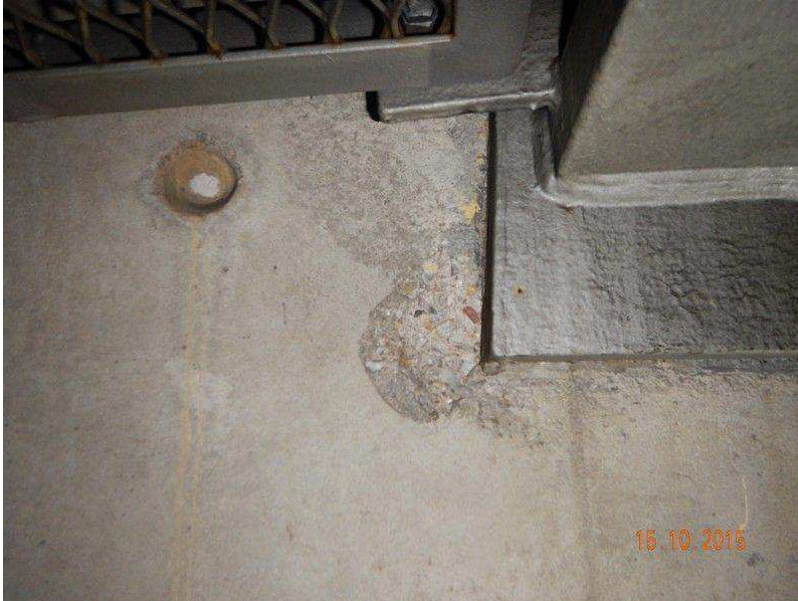
3546231_0_15H BETONABPLATZUNG

- [18] Endquerträger, Beton, Eine Stelle, Abgeplatzt, Hinten am Bauwerk, Rechts, Unten, Siehe Skizze 1, Über dem 1. Lager von rechts ist am Anschluß des Längsträgers an den Endquerträger eine Betonabplatzung vorhanden., Maßnahme {2} 0 0 1

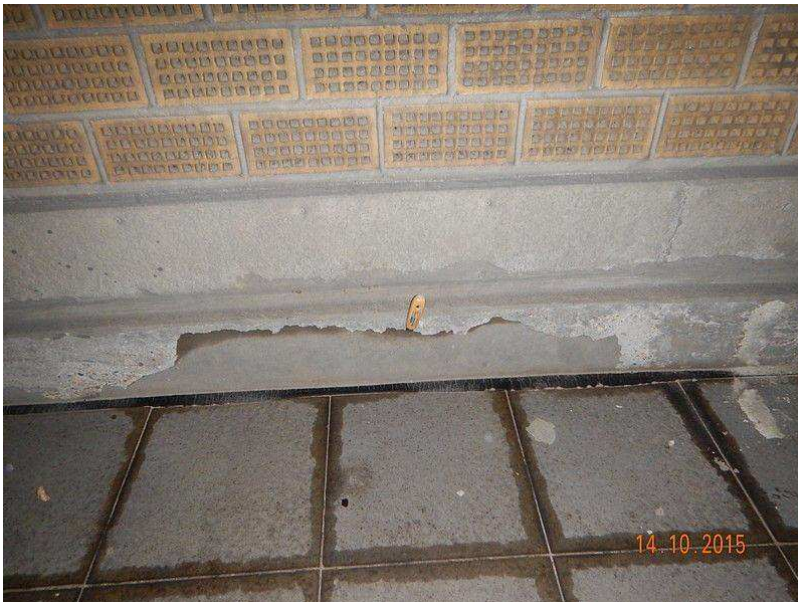
3546231_0_15H BETONABPLATZUNG SOCKEL

- [42] Widerlager, Betonoberfläche, Bereichsweise, Abgeplatzt, Widerlager vorn, Unten, Schadenserweiterung, 0 0 1
Siehe Skizze 2, Sockel., Maßnahme {16}

Art der Leistung **Unterbau Betoninstandsetzung / Betonersatz (m² Instandsetzungsfläche -D-)**
Menge **4** Geschätzte Kosten **1.600 EURO**
Dauer der Maßnahme **5 Tage** Ausführungsjahr
Dringlichkeit **Mittelfristig**
Maßnahmenfixierung **Keine Maßnahme festgelegt**
Projektbezeichnung
Bemerkung
Zugeordnete Schäden:
[42], [5]

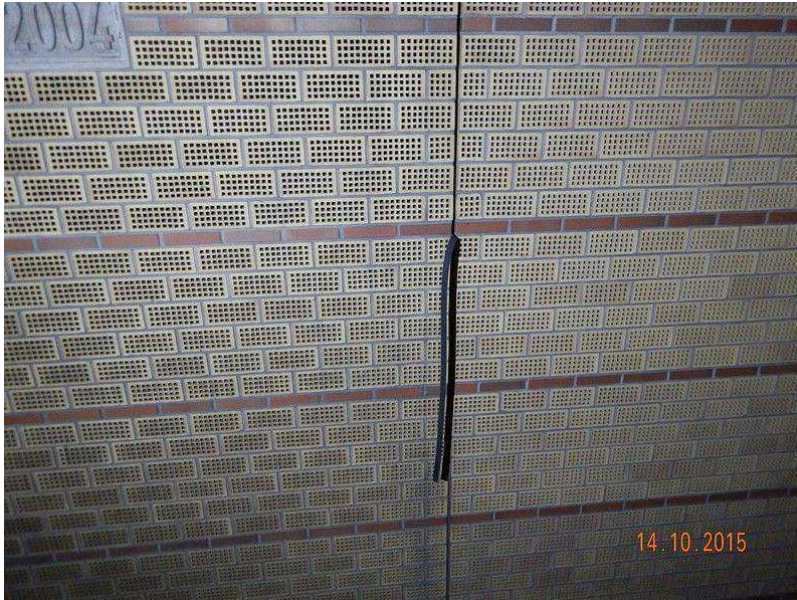
3546231_0_15H FUGENBAND HERAUSSTEHEND

- [29] Widerlagerwand, Fugenband der Senkrechtfuge, Durchgehend, Herausstehend, Widerlager vorn, Links, 0 0 1
Oben, Siehe Skizze 2, stellenweise, fehlt, Widerlager hinten, 3 Stellen, Maßnahme {7}

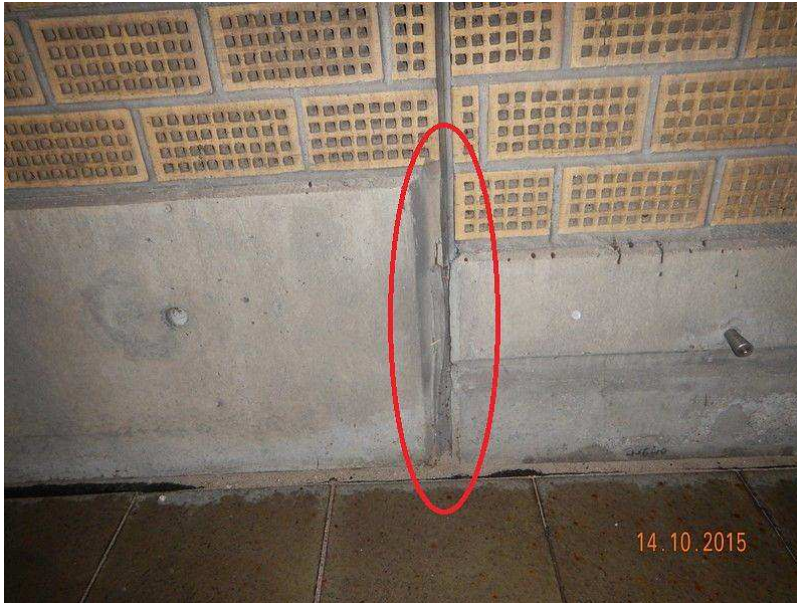
3546231_0_15H FUGENBAND VERDRÜCKT

- [44] Widerlagerwand, Beton, Eine Stelle, Rostfahne, Widerlager vorn, Links, Oben, Siehe Skizze 2, An
Schalungsanker, Maßnahme {7} 0 0 1
- [46] Kammerwand, Fugen senkrecht, Eine Stelle, Verdrückt, Widerlager vorn, Rechts, Unten, Siehe Skizze 2,
Maßnahme {5} 0 0 1

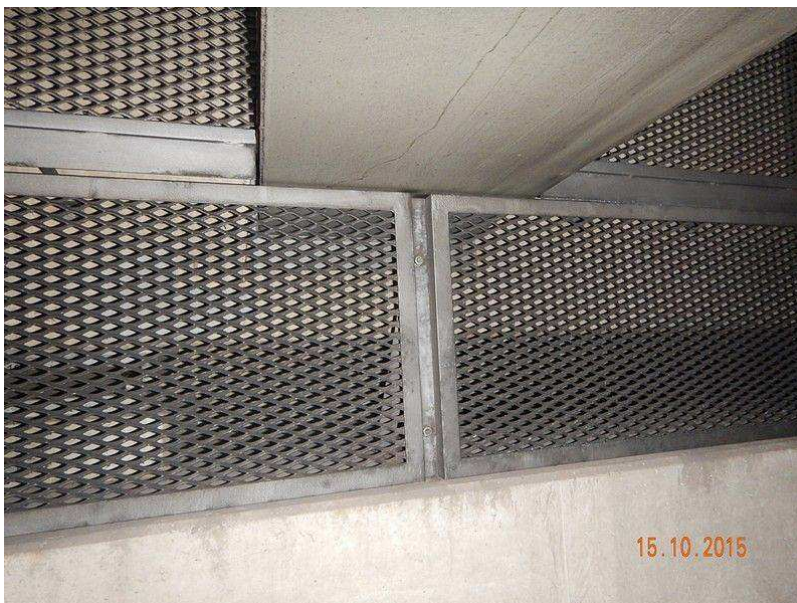
3546231_0_15H_LAGER NICHT ZUGÄNGLICH

- [53] Brücke, Elastomer, An einigen Bauteilen, Prüfung nicht möglich, Anzahl: 8 Stück, Bauteil nicht einsehbar / 0 0 0
zugänglich, die Gitter des Vogeleinflugschutzes ließen sich nicht öffnen, da die Verschraubungen zu tief
und die Gitter an sich zu eng aneinander sitzen, Maßnahme {7}

Art der Leistung **Bauliche Unterhaltung / Kleinere Reparaturen (ohne ME -H-)**
Menge Geschätzte Kosten
Dauer der Maßnahme Ausführungsjahr
Dringlichkeit **Mittelfristig**
Maßnahmenfixierung **Keine Maßnahme festgelegt**
Projektbezeichnung
Bemerkung
Zugeordnete Schäden:
[12], [16], [29], [31], [35], [40], [41], [44], [52], [53], [57]

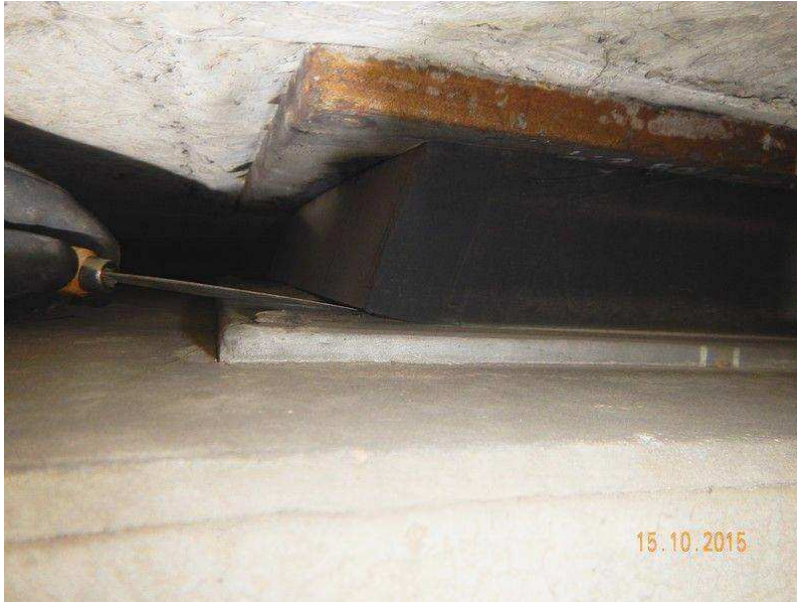
3546231_0_15H_KLAFFENDE FUGE

- [32] Plattenbalken / Trägerrost, Elastomer, Beginnend, Verformt, Anzahl: 8 Stück, 0 0 1
Die Kanten der Elastomerkissen sind durch die Verschiebung in Längsrichtung feldseitig von der unteren sowie kammerseitig von der oberen Lagerplatte über ca. 3 cm abgelöst. Die klaffende Fuge stellt aber keine Einschränkung in der Dauerhaftigkeit und Funktion der Lager dar., Maßnahme {5}

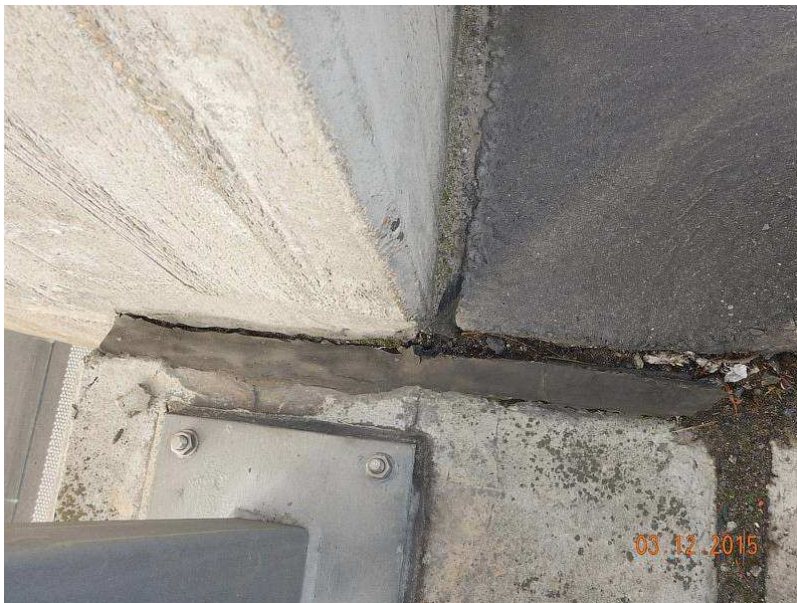
3546231_0_15H_FUGENBAND RISSIG

- [57] Brücke, Fugenband, Fugen längs, Stellenweise, Rissig, Vorne und hinten am Bauwerk, Beidseitig, Siehe 0 0 2
Skizze 1, Maßnahme {7}

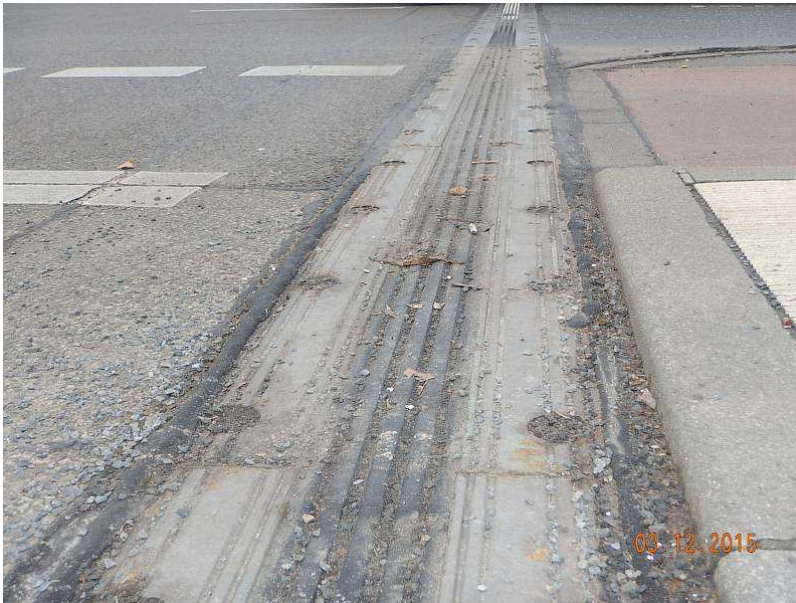
3546231_0_15H_BESCHICHTUNG ABGEFAHREN

- [40] Plattenbalken / Trägerrost, Wasserundurchl. Fahrbahnübergang als Teppichkonstruktion, Profile, Stellenweise, Beschädigt durch Fremdeinwirkung, Anzahl: 1 Stelle(n), Hinten am Bauwerk, Mitte quer, Siehe Skizze 1, Die Stahlprofile sind verbogen, Maßnahme {7} 0 0 2
- [33] Plattenbalken / Trägerrost, Wasserundurchl. Fahrbahnübergang als Teppichkonstruktion, Korrosionsschutzbeschichtung auf Metall, Mehrfach, Abgefahren, Vorne und hinten am Bauwerk, Vereinzelt sind die Profile korrodiert, Maßnahme {1} 0 0 1

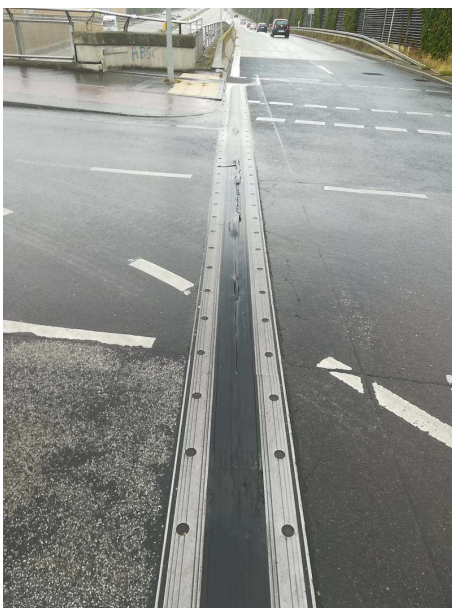
3546231_0_ZU_WH_GERISSENER TEPPICH

Das Dehnprofil der Fahrbahnübergangskonstruktion ist verschlissen. Durch die hohen Temperaturen im Sommer kam es zu einer starken Temperatúrausdehnung der Brücke mit einer Aufwölbung des Dehnprofils. Schwere abbiegende Fahrzeuge von der BAB A 113 kommend verwalken zusätzlich das elastische Dehnprofil. Die Kombination von extrem hohen Temperaturen mit den Einwirkungen schwerer abbiegender Fahrzeuge mit verstärkter Reibung führte zum Schaden am Dehnprofil.

- [58] Fugenband der Teppichkonstruktion, Polyurethan, Bereichsweise, Gerissen, Länge: 300,0 cm, Widerlager hinten, Links, Fehlerhafte / problematische Baustoff- / Materialauswahl, Teppich stellt sich bei hohen Bauwerkstemperaturen auf und ist durch das Überfahren des Schwerverkehrs gerissen. Der aufgestellte Teppich stellt für Motorradfahrer etc. eine Gefahrenstelle dar. Die Geschwindigkeit ist auf 30 km/h zu reduzieren., EP 1 2 3

Das Dehnfugenband wird ausgetauscht. Das Verkehrskonzept für die Arbeitsstellensicherung während der Bauzeit wird erstellt und die Bauleistung ausgeschrieben.

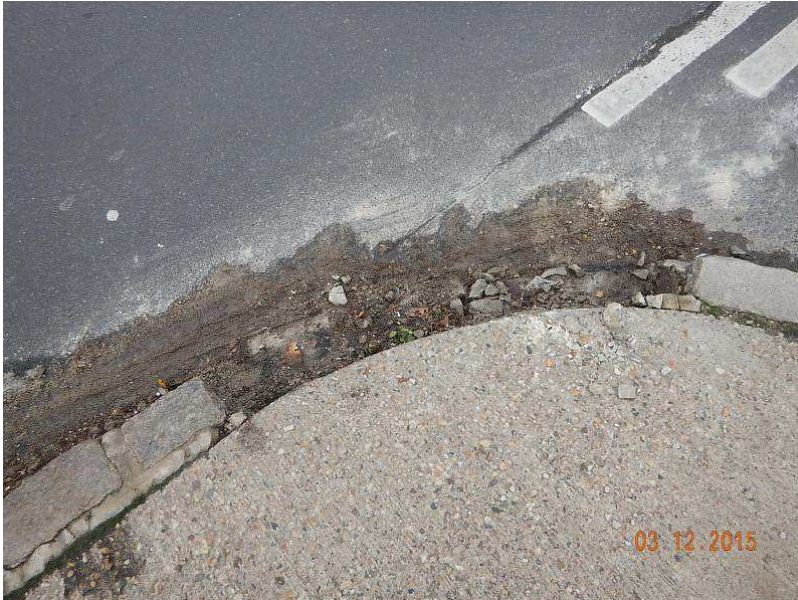
3546231_0_15H_BORDSTEIN HERAUSGEBROCHEN

- [35] Überbau, Kappe, Betonfertigteile, Mehrfach, Herausgebrochen, Hinten am Bauwerk, Mitte links, Schadenserweiterung, Siehe Skizze 1, an der Mittelinsel, Maßnahme {7} 0 2 2

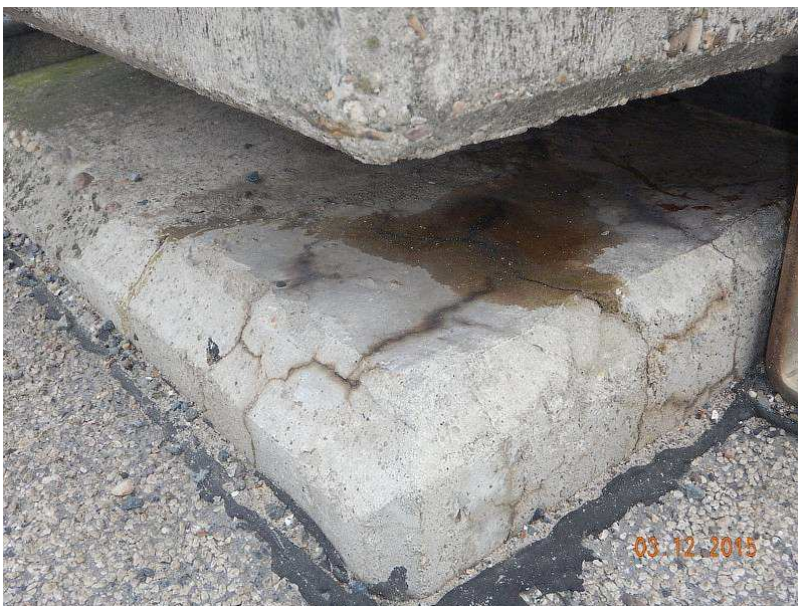
3546231_0_15H_GESIMS RISSIG

- [9] Trägerrost, Gesims, Betonoberfläche, Vereinzelt, Oberfläche grobporig, Vorne und hinten am Bauwerk, Rechts, Oben, Maßnahme {2} 0 0 0
- [56] Brücke, Draufsicht des Gesimses, Beton, Eine Stelle, Rissig, Am Anfang des Bauwerks, Rechts, Siehe Skizze 1, Maßnahme {2} 0 0 1

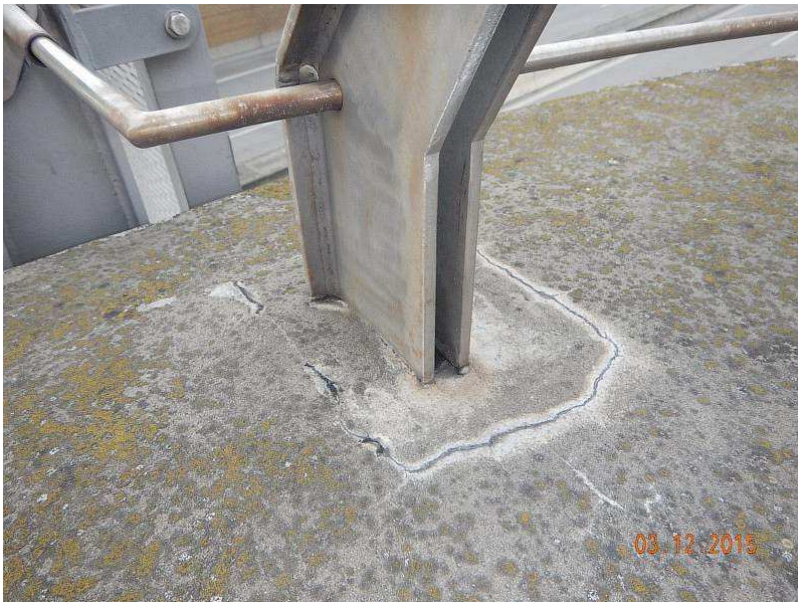
3546231_0_15H_PFOSTENVERGUSS RISSIG

- [22] Überbau, Pfostenverguß des Geländers, Mehrfach, Gerissen, Siehe Skizze 1, Maßnahme {2} 0 0 1

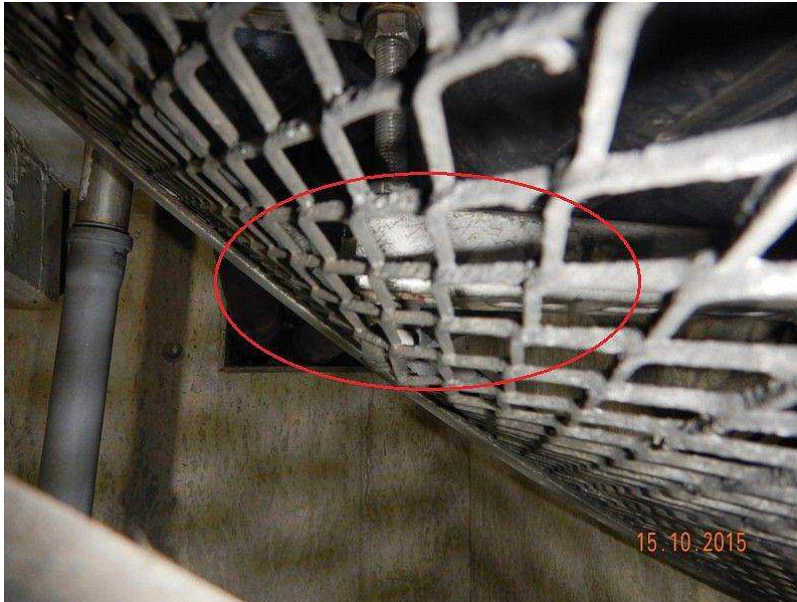
3546231_0_15H_VERBOGENES VOGELEINFLUGGITTER

- [31] Plattenbalken / Trägerrost, Füllung des Vogelschutzes, Stahl / Metall, Vereinzelt, Verbogen, Anzahl: 2 0 0 1
Stelle(n), Beide Widerlager, Links, Unterseite, Siehe Skizze 1,
Das Vogeleinfluggitter liegt an der Leitungsaufhängung an und ist verbogen, die Leitungsaufhängung hängt zu tief., Maßnahme {7}

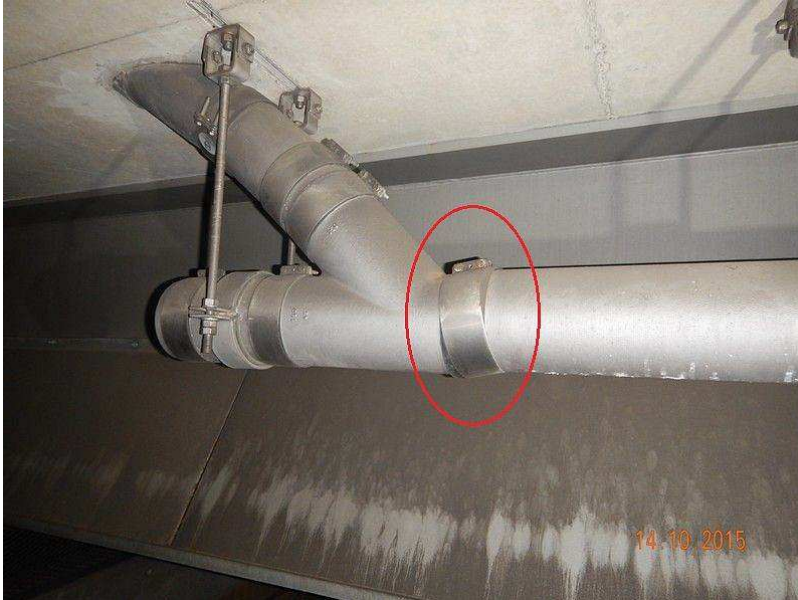
3546231_0_15H_BEFESTIGUNGSSCHELLE SCHRÄG

- [48] Befestigungsschelle der Längsleitung, Eine Stelle, Verdreht, Vorne am Bauwerk, Siehe Skizze 1, Unterhaltungsträger ist zu informieren, Versatz, FR Süd, Verbindungsstoß zum Zeitpunkt der Prüfung augenscheinlich dicht, Maßnahme {5}

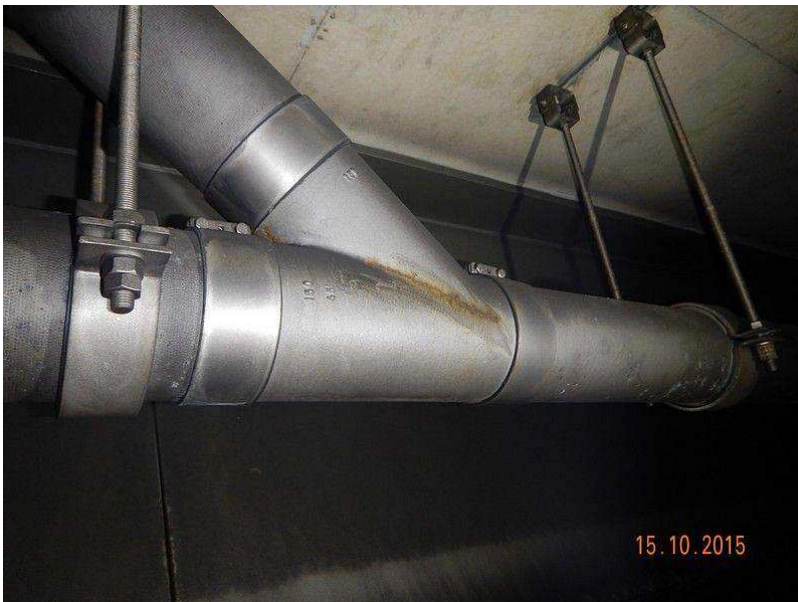
3546231_0_15H_ENTWÄSSERUNGSRÖHR ANGEROSTET

- [52] Rohr der Längsleitung, Versatz, Eine Stelle, Angerostet, Hinten am Bauwerk, Siehe Skizze 1, Unterhaltungsträger ist zu informieren, zwischen Trägern 2-3, Maßnahme {7}

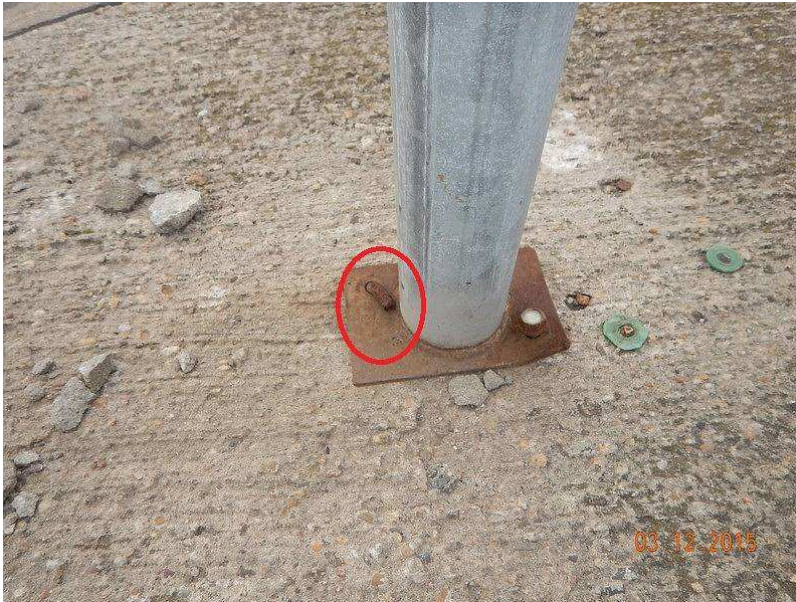
3546231_0_15H_FUTTERBELCH NICHT GESICHERT

- [14] Unterbau, Auslaufrohr der Entwässerungsrinne auf der Auflagerbank, Stahl / Metall, Mehrfach, Nicht ausreichend, Beide Widerlager, Die Entwässerungstutzen sind nur 5 cm lang, das anfallende Wasser tropft gegen das Widerlager, Maßnahme {5} 0 0 1
- [25] Überbau, Verankerung des Beleuchtungsmastes, Futterblech, Ein Stück, Nicht gesichert, Unterhaltungsträger ist zu informieren, Siehe Skizze 1, Auf Mittelinsel, Maßnahme {17} 0 0 0

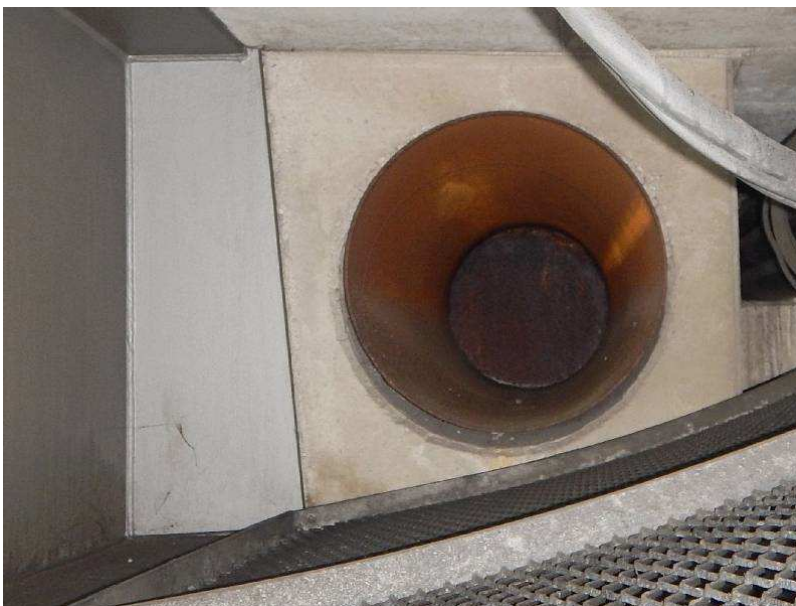
3546231_0_15H_ROHRDURCHFÜHRUNG VERROSTET

- [17] Überbau, Leitung für Flüssigkeiten, Gewinde der Schraube, Stellenweise, Angerostet, Hinten am Bauwerk, Rechts, Unter dem Bauwerk, Unterhaltungsträger ist zu informieren, Die Verbindungsmittel der Druckleitung sind stark korrodiert., Maßnahme {17} 0 0 0
- [28] Endquerträger, Leerrohre, Stahl / Metall, Alle, Verrostet, Beide Widerlager, Siehe Skizze 1, Maßnahme {5} 0 0 1

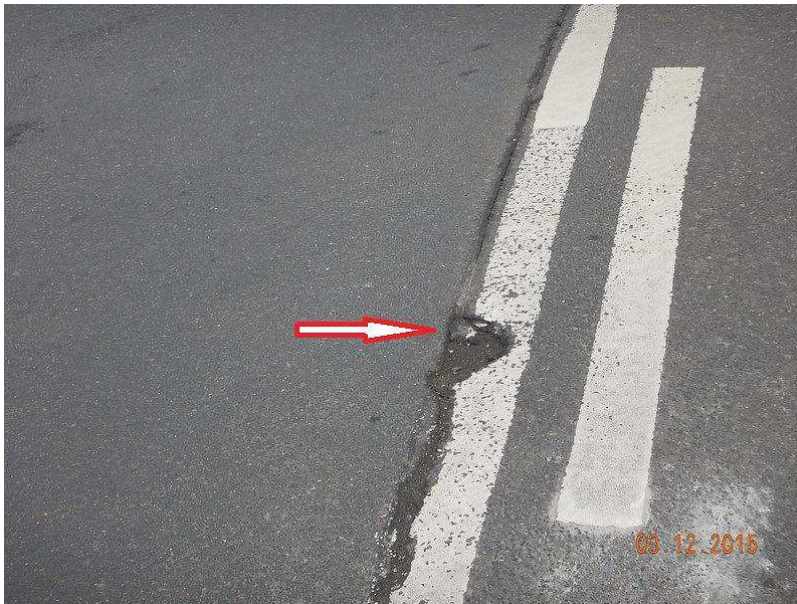
3546231_0_15H_AUSBRUCH IM BELAG

- [34] Plattenbalken / Trägerrost, Fahrbahnbelag, Bituminöse Baustoffe, Beginnend, Formänderung durch Spurrinnen / Belagsschäden, Fahrbahnrand, Außen, Maßnahme {3} 0 0 1
- [39] Plattenbalken / Trägerrost, Fahrbahnbelag, Bituminöse Baustoffe, Vereinzelt, Ausbrüche im Belag, Anzahl: 4 Stelle(n), Mitte quer, Unterhaltungsträger ist zu informieren, Siehe Skizze 1, Ausbruchstelle im Belag, ca. 1,50 m bis 4 m vor und hinter dem Fahrbahnübergang vorne, an der Belagsfuge Mitte quer. Zuständigkeit TBA., Maßnahme {17} 0 0 0

Art der Leistung **Instandsetzung Abdichtungen / Beläge / Markierungen (ohne ME -A-)**
Menge Geschätzte Kosten
Dauer der Maßnahme Ausführungsjahr
Dringlichkeit **Mittelfristig**
Maßnahmenfixierung **Keine Maßnahme festgelegt**
Projektbezeichnung
Bemerkung
Zugeordnete Schäden:
[34], [36], [37], [38], [55]

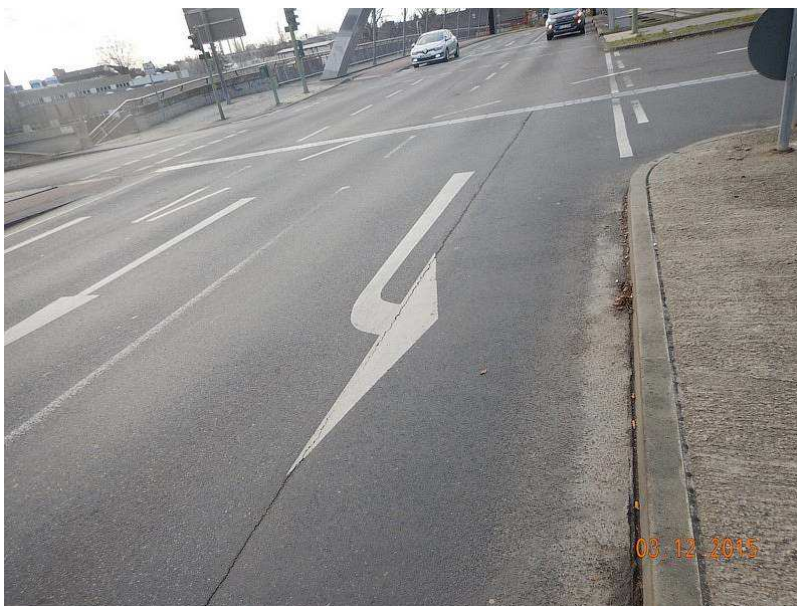
3546231_0_15H_LÄNGSRISS IM BELAG

- [36] Plattenbalken / Trägerrost, Fahrbahnbelag, Bituminöse Baustoffe, Durchgehend, Längsrisse, Anzahl: 1 Stück, Fahrbahnstreifen, Rechte Seite, Ca. 1m parallel zur Mittelinsel verläuft auf ganzer Überbaulänge ein Riss im Belag der Abbiegespur auf die A 113 in Fahrtrichtung Norden. Hinten zusätzliche Risse, Maßnahme {3} 0 0 2

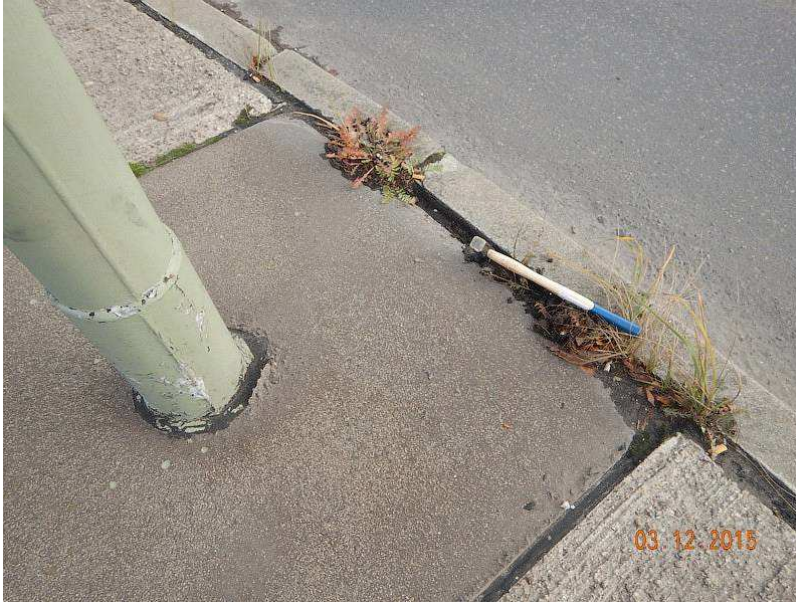
3546231_0_15H_MITTELINSEL FUGE ABGESACKT

- [38] Plattenbalken / Trägerrost, Gehwegbelag, Fugendichtungsmaterial der Längsfuge, Vereinzelt, Abgesackt / 0 0 2
Setzung, Hinten am Bauwerk, Mitte quer, Rechte Seite, Siehe Skizze 1,
Auf der Mittelinsel zwischen Bordstein und Ampel, Maßnahme {3}

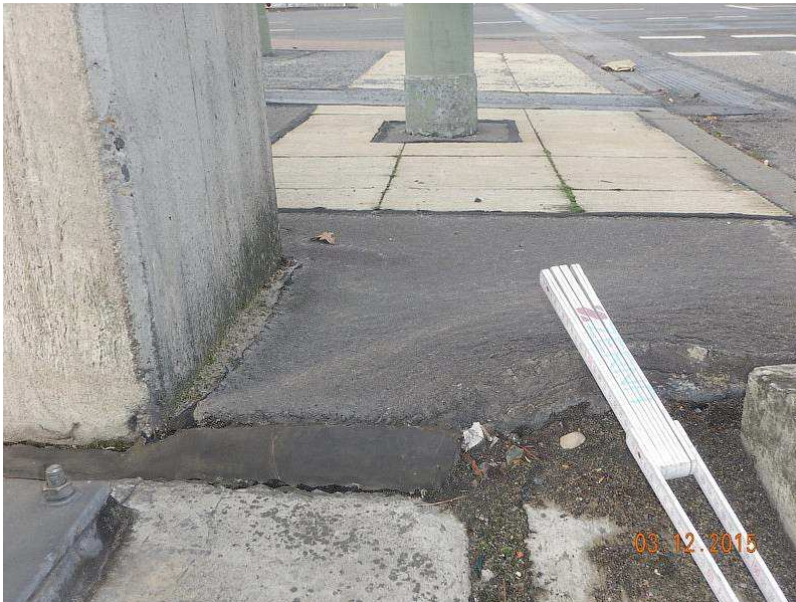
3546231_0_15H_AUFWULSTUNG DES BELAGES

- [37] Plattenbalken / Trägerrost, Gehwegbelag, Beton, Vereinzelt, Abgeplatzt, Vorne am Bauwerk, Mitte quer, 0 0 1
Auf der Mittelinsel entlang einer Querfuge., Maßnahme {3}
- [55] Brücke, Geh- und Radwegbelag, Bituminöse Baustoffe, Stellenweise, 2 - 5 cm abgesackt / gesetzt, Vorne 0 1 1
und hinten am Bauwerk, Beidseitig, Siehe Skizze 1, Maßnahme {3}

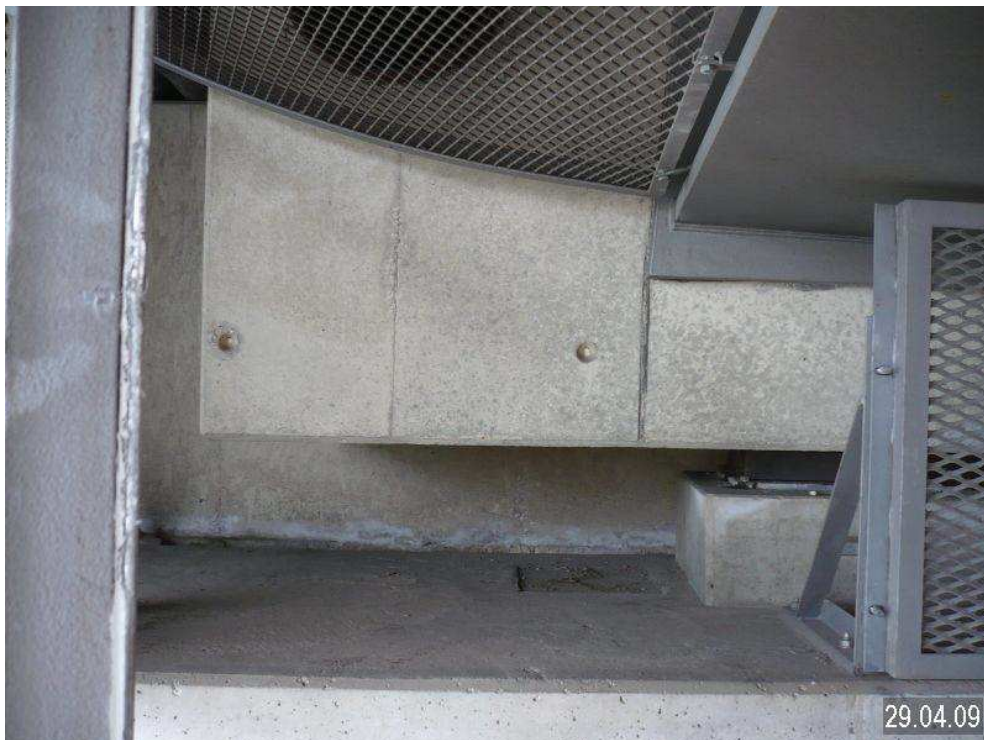
3546231_0_09H2_GEÖFFNETER VOGELEINFLUGSCHUTZ DER AUFLAGERBANK

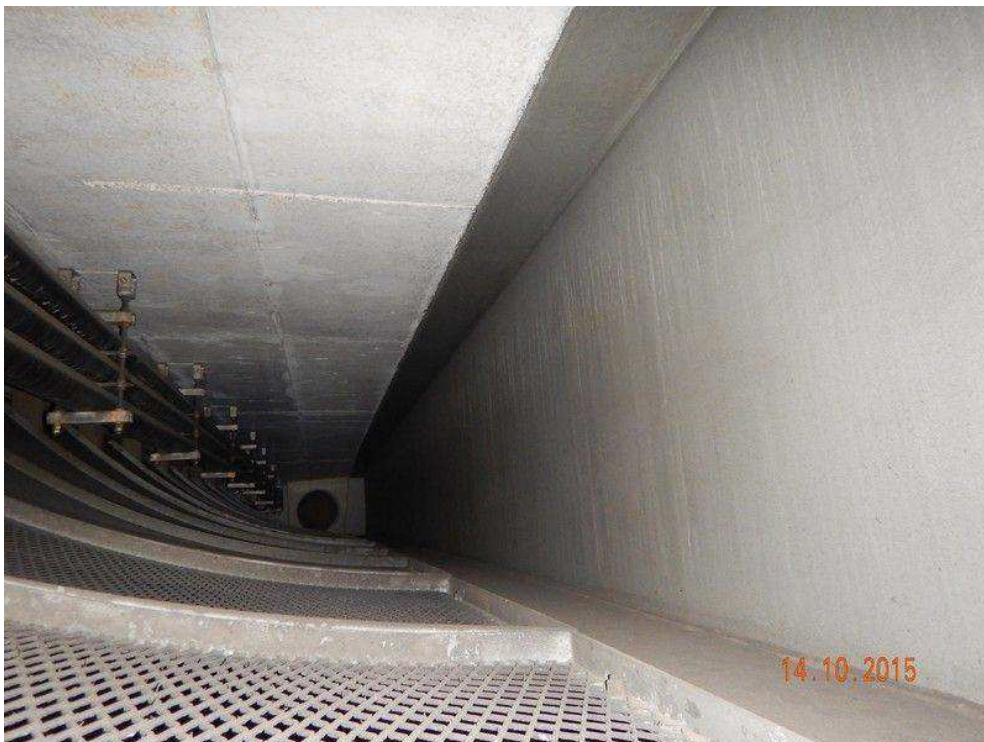
3546231_0_15H_GEÖFFNERTER VOGELEINFLUGSCHUTZ
